Přepis presentace pro Zastupitelstvo Benešova n. Černou ze dne 30.5.2012

## **Bývalý kostel sv. Vavřince v Klení, stavebně-historická analýza**

**Ing. arch. Dita Měkotová-Petrová**

**Spolek pro záchranu budovy kostela v Klení  
(obec Benešov n. Černou)**

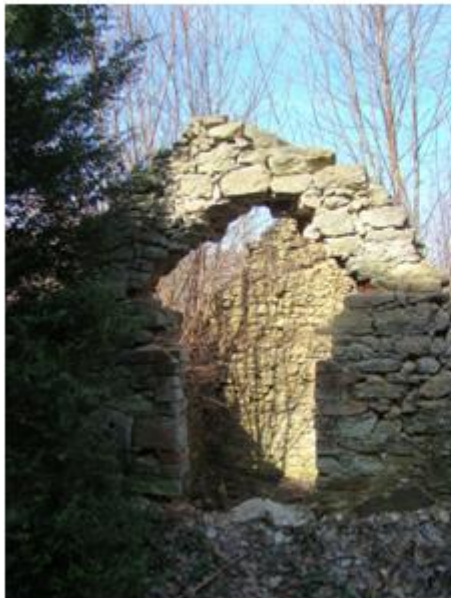
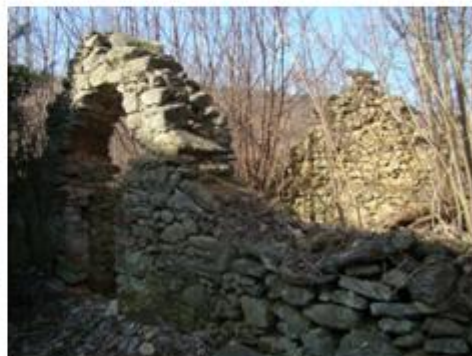
**Barokní márnice v polovině severní zdi hřbitova byla již v 70. letech minulého století v ruinách**

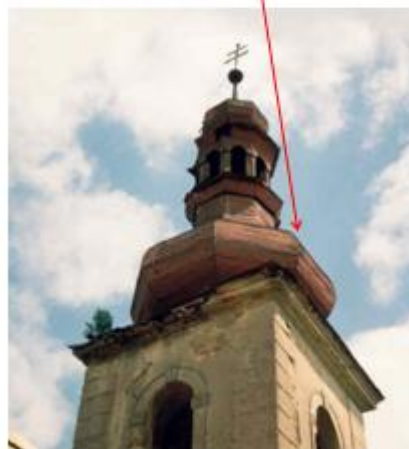
- Střecha lodi a kněžiště byla podstatně zvýšena
- Byla obnovena krytina lodi (60 cm špičaté šindele)
- Byla obnovena střecha věže (drobné šindele byly později vyměněny za eternitové šablony)
- Kostel byl omítnut a natřen

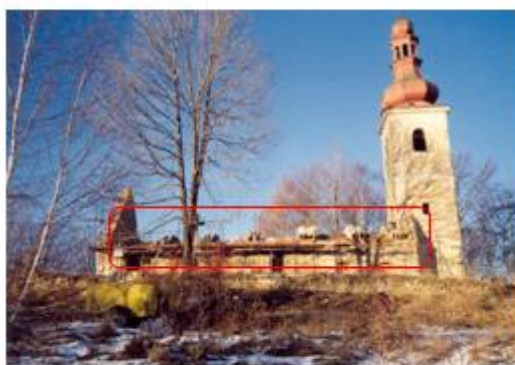
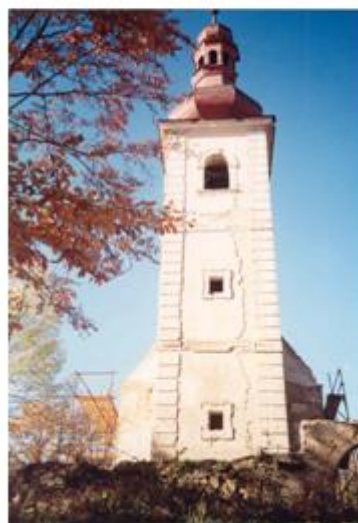
Stav krovu před opravou a klenutí po snesení krovu v r. 1995

1. Snesení střechy
2. Zpevnění klenutí železobetonovými pasy a žebry
3. Vyspravení krovu
4. Pobití krovu řezaným šindelem a nátěr

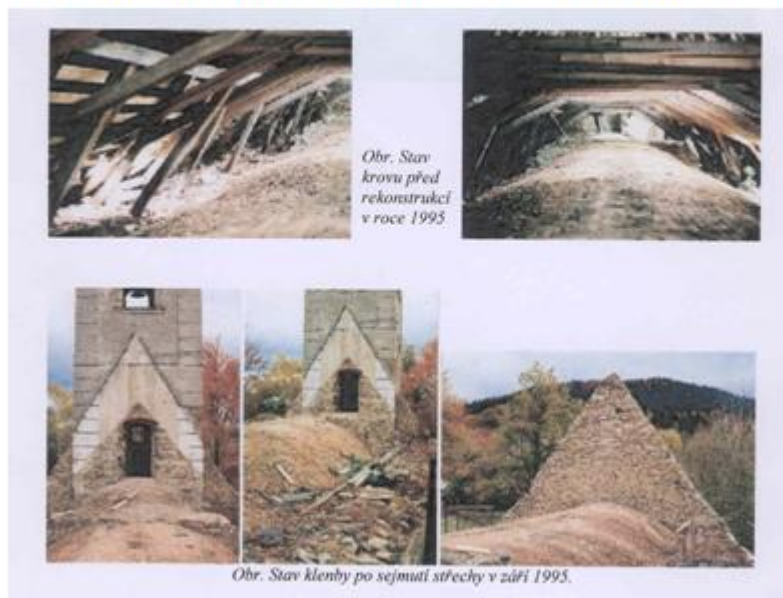
Prvá fáze VII. Rekonstrukce- střecha dokončena – r. 1995

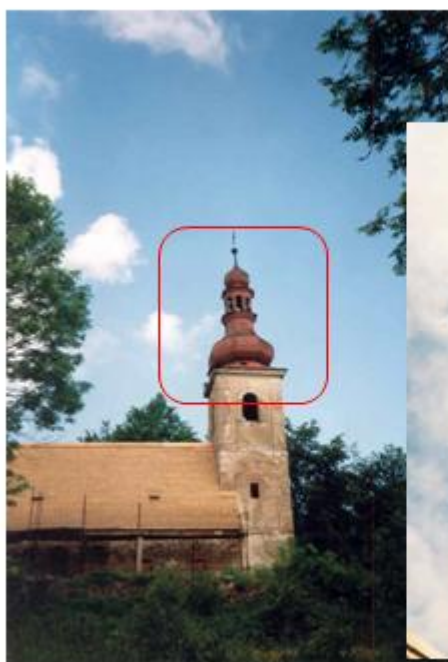
Původní krytina střechy věže po válce:  
eternitové šablony růžové barvy.  
Stejně šablony jsou na věžích chrámu na  
Dobré Vodě

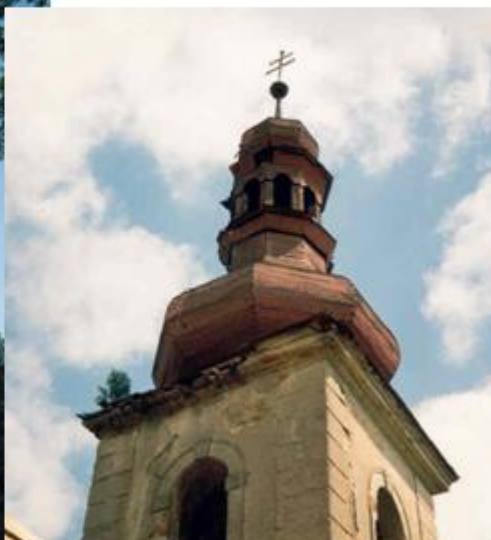
Stav střech po rekonstrukci bání věže, byla pokryta měděným  
plechem

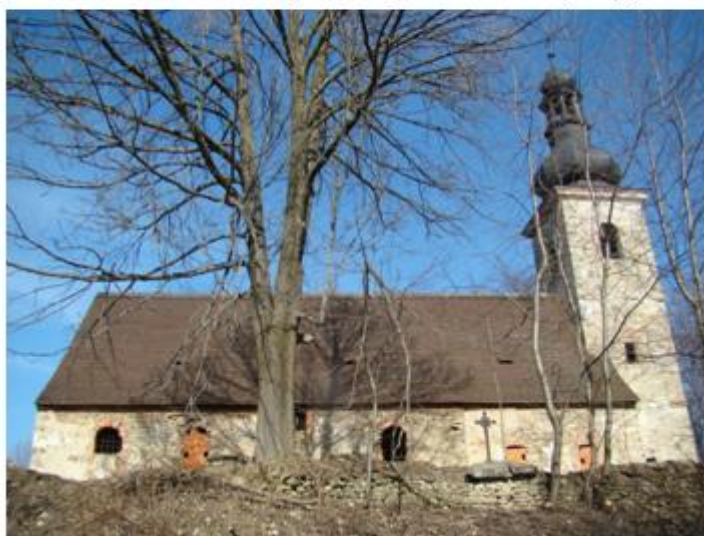
Krov věže byl snesen a nahrazen novým krovem s trochu pozměněným tvarem  
bání. Korunní římsa bání byla znovu vyzděna. Současný stav, tj. rok 2012.
